los AzULEJOS de la FÁBRICA de ARTÍCULOS de PIEL

de UBRIQUE

PIEZA DEL MES
octubre 2024

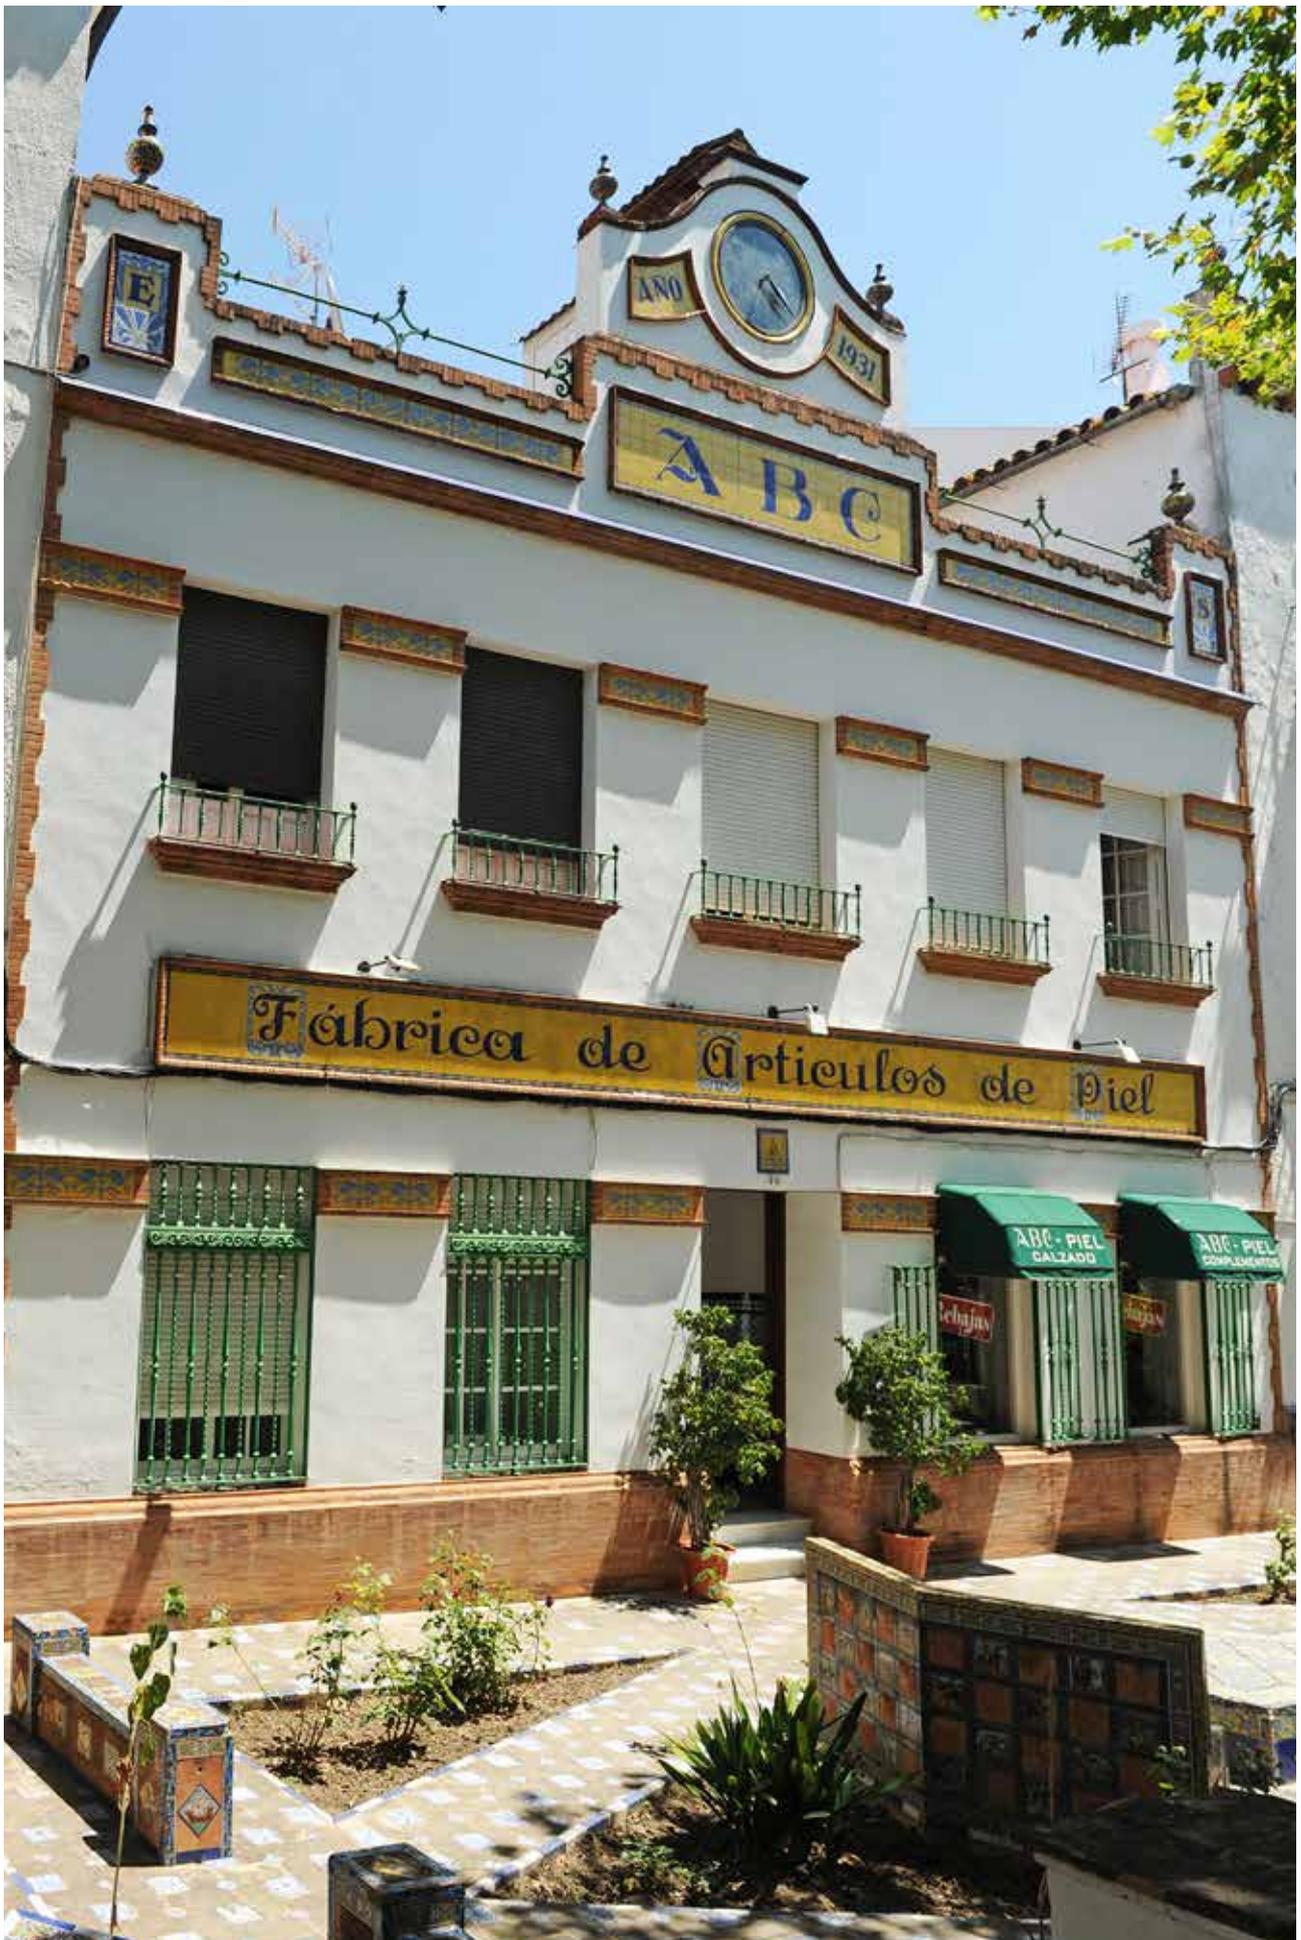
Fachada de la antigua Fábrica de Artículos de Piel ABC.

La arquitectura del edificio tiene claras referencias al estilo regionalista sevillano combinando en su construcción los elementos típicos de este estilo, zócalos y cornisas de ladrillo visto, paramentos encalados, y lo que más nos interesa para este artículo, paneles de azulejos y elementos ornamentales de cerámica vidriada.

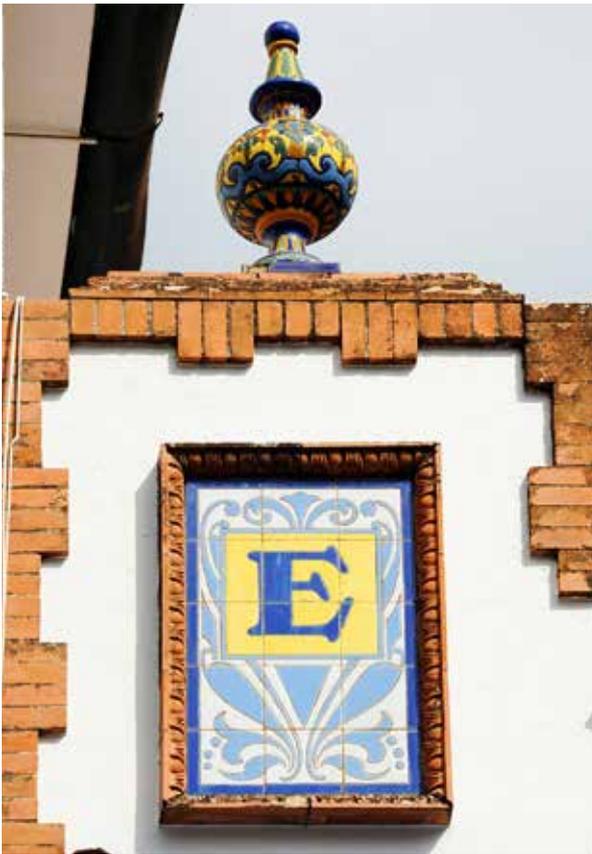
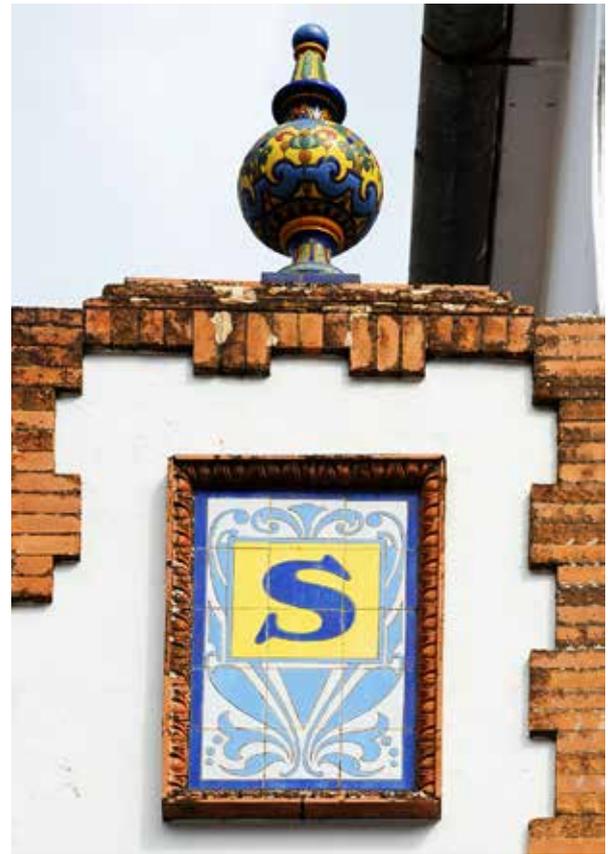
Paneles con la letra inicial del nombre y apellido del propietario.

Por un lado tenemos la fachada del edificio que es el lugar donde encontramos los rótulos que la denominan, el logotipo primitivo de la empresa, el año de construcción del edificio, dos pequeños paneles con las iniciales E y S, correspondientes al empresario propietario y fundador de la fábrica Emilio Santamaría, bandas decorativas vegetales de estilo modernista

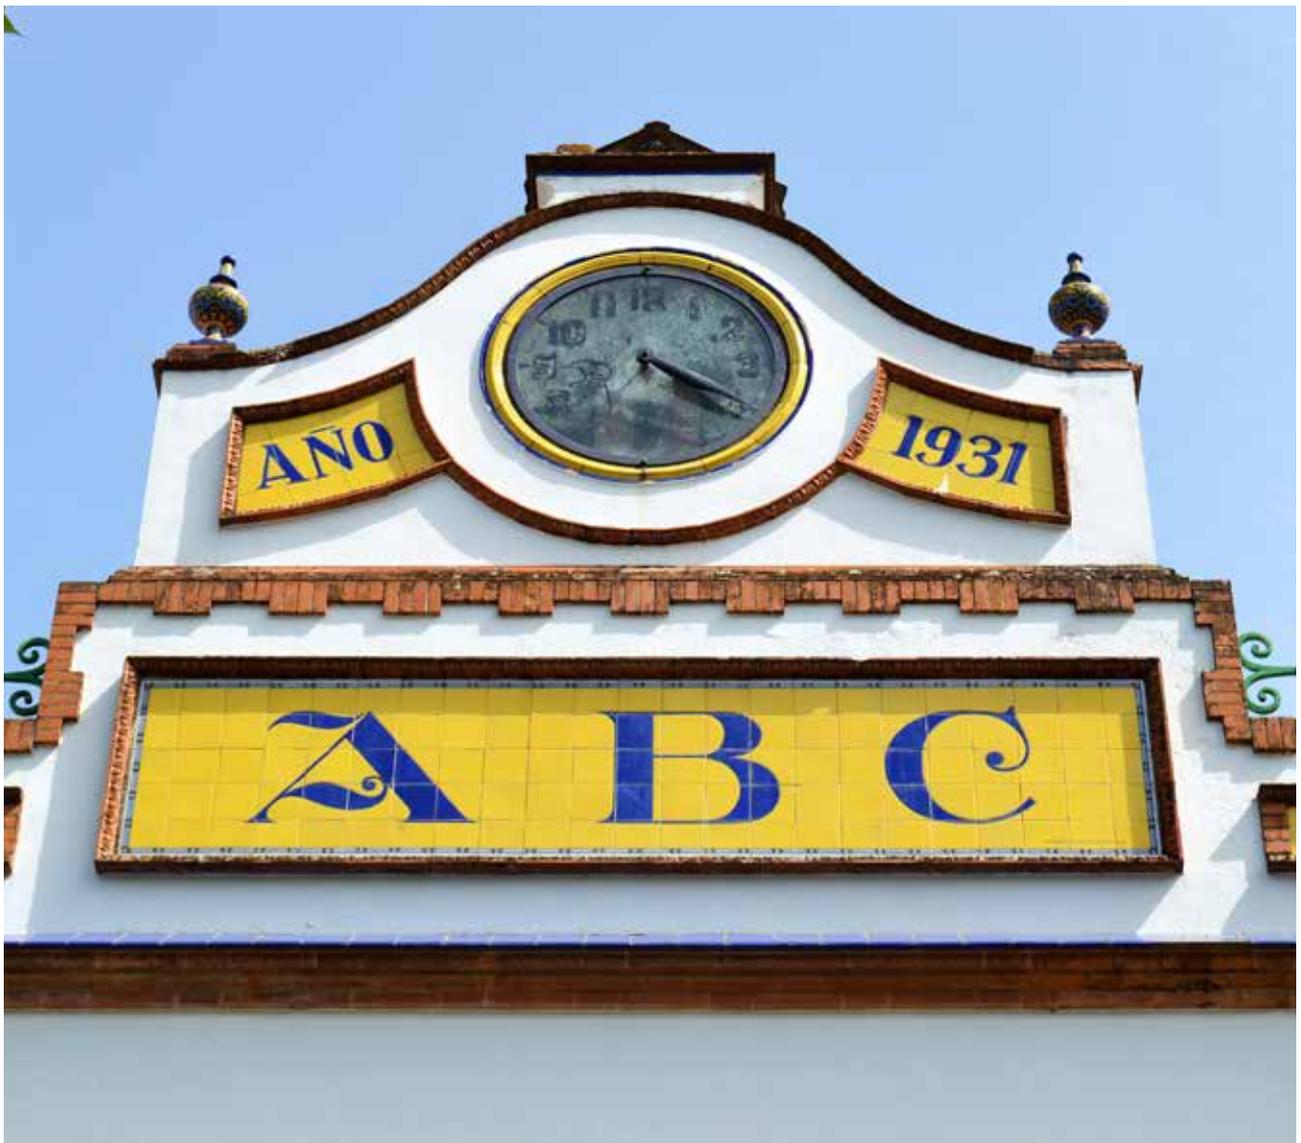
Fecha de construcción del edificio con el reloj que regulaba la actividad fabril.

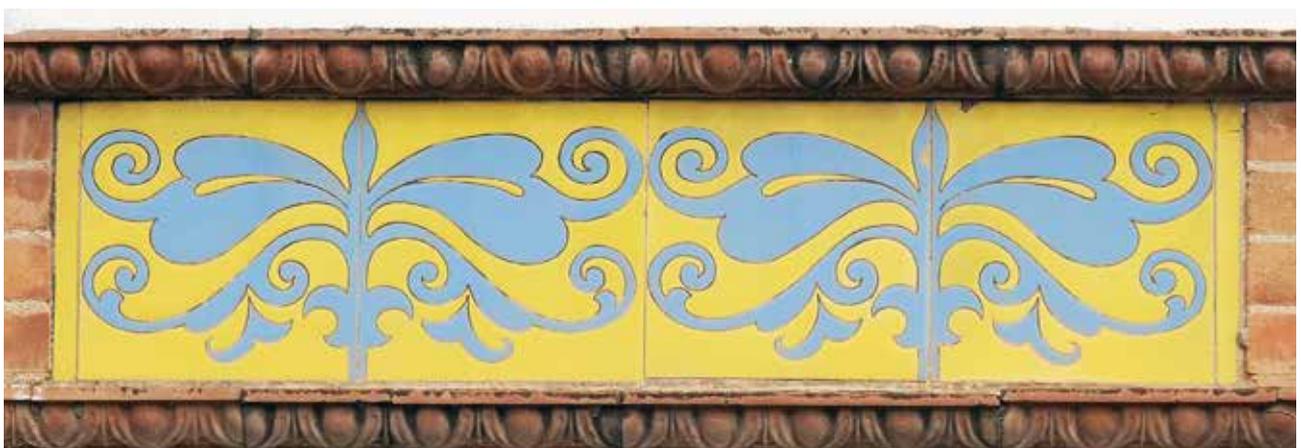
Decoración cerámica floral de estilo modernista.

entre las ventanas y en el antepecho de la terraza superior, y por último, unos remates cerámicos en forma de jarrones, muy bien conservados para lo que suele ser habitual en este tipo de elementos. Todos los azulejos están realizados en la técnica de la cuerda seca con letras y logotipo en azul cobalto sobre fondo amarillo intenso, colores típicos de la cerámica trianera y, en concreto, de la firma sevillana establecida en el barrio de Triana Mensaque Rodríguez y Cía, S. A, fabricante de ellos.

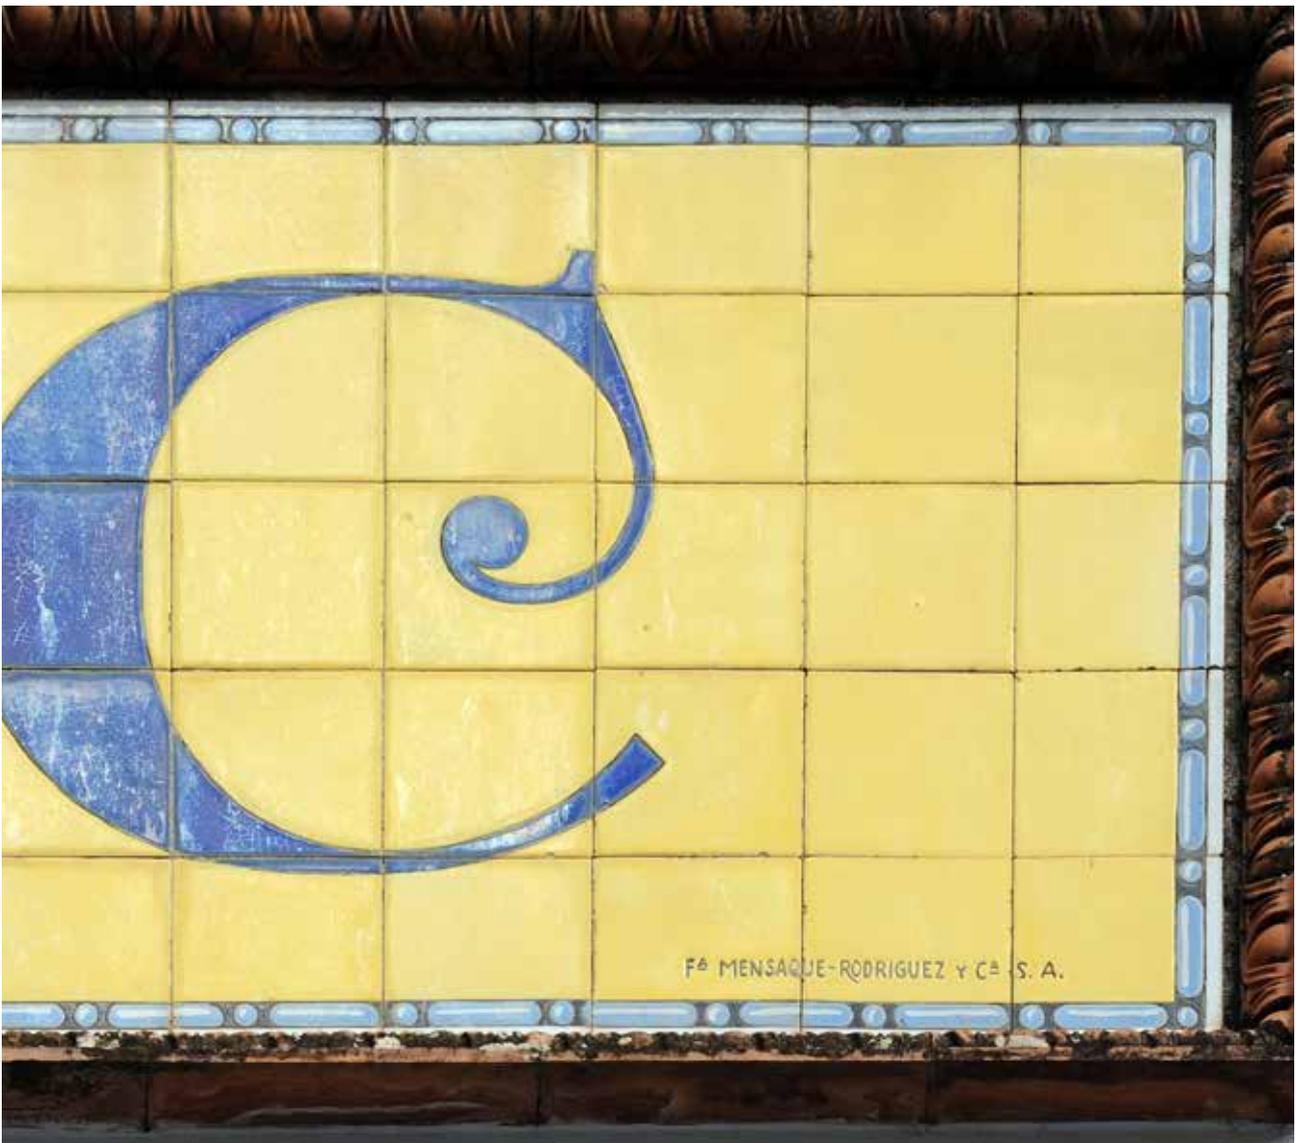
Firma del fabricante trianero en el rótulo ABC.

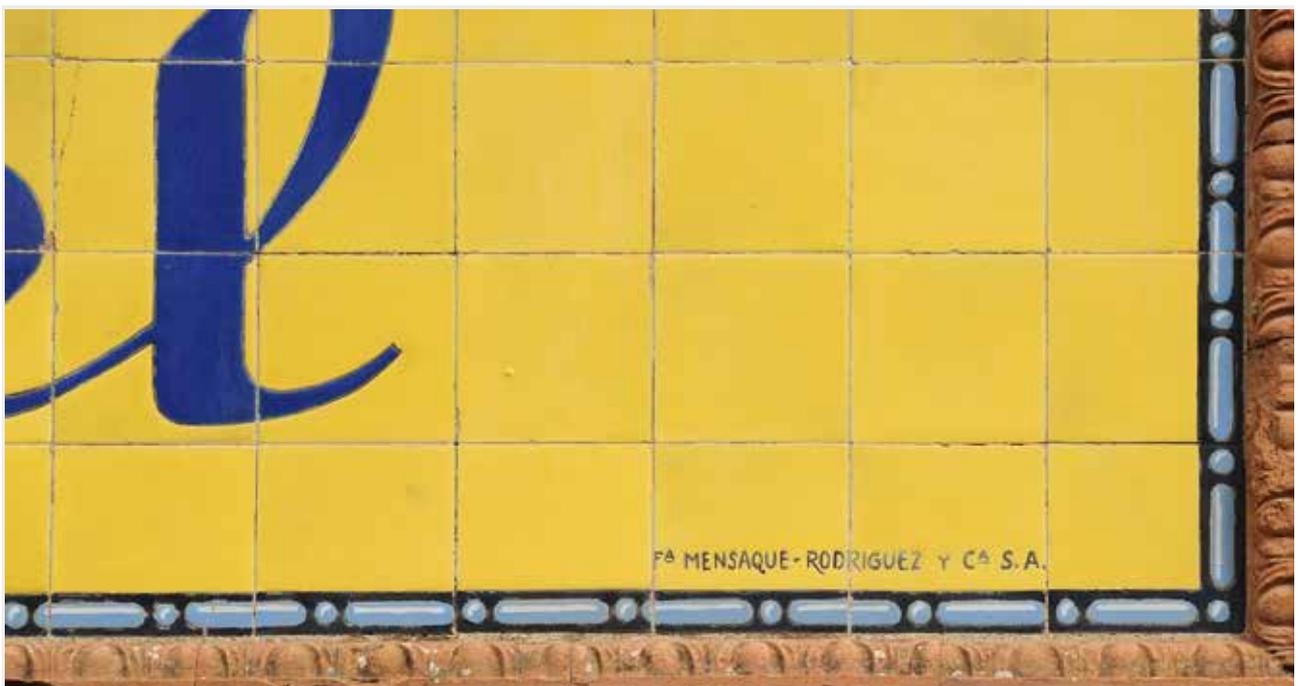
Firma del fabricante en el rótulo Fábrica de Artículos de Piel.

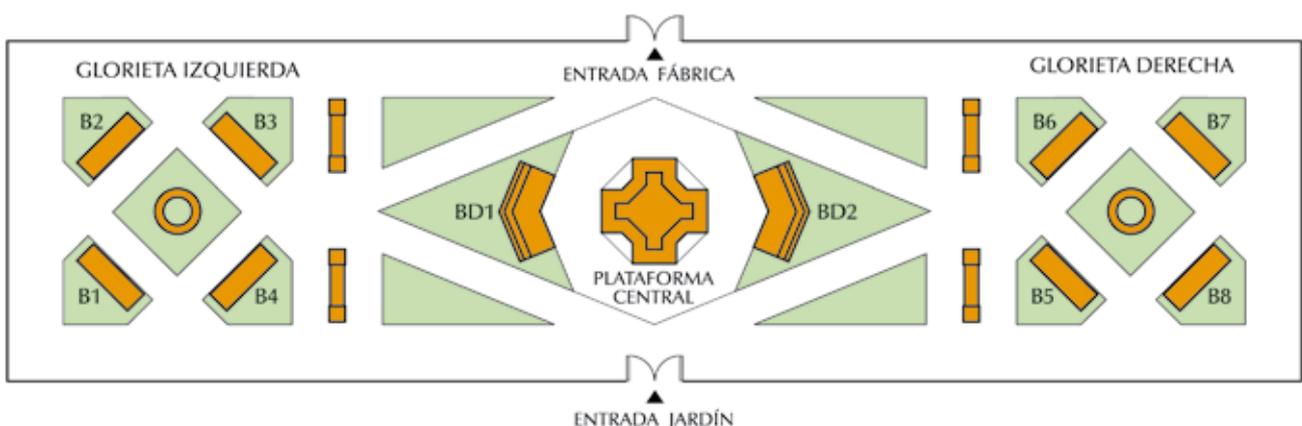
Esquema del jardín con sus distintos elementos.

El segundo grupo lo constituyen los azulejos de decoración arquitectónica de los elementos del jardín, de forma rectangular, situado delante de la fachada cubriendo toda su longitud. Este jardín se compone de tres partes bien definidas. La central, a la que se accede desde la puerta de entrada de la calle y que da acceso a su vez a la puerta principal del edificio, tiene planta octogonal con una plataforma poligonal central, que en origen debió ser, tal vez, una fuente en la actualidad cegada y cubierta con azulejos de patrón de técnica mixta, en cuerda seca y azulejo plano pintado.

A izquierda y derecha del cuerpo central, separados por sendos poyetes decorados en todos los casos con azulejos de motivos heráldicos, zoomorfos o caballerescos, siempre a la cuerda seca, se sitúan dos glorietas, iguales en sus formas y dimensiones, de planta cuadrada girada 45 grados respecto al eje longitudinal del jardín, organizadas alrededor de un elemento cilíndrico central recubierto de azulejos y con vegetación, con parterres y cuatro bancos con asiento sin respaldo en cada una, decorados con azulejos de distintos tamaños en los que aparecen representadas escenas goyescas resueltas en cuerda seca en todas sus caras. Bancos B1, B2, B3 y B4 para la glorieta izquierda y bancos B5, B6, B7 y B8 para la glorieta derecha.

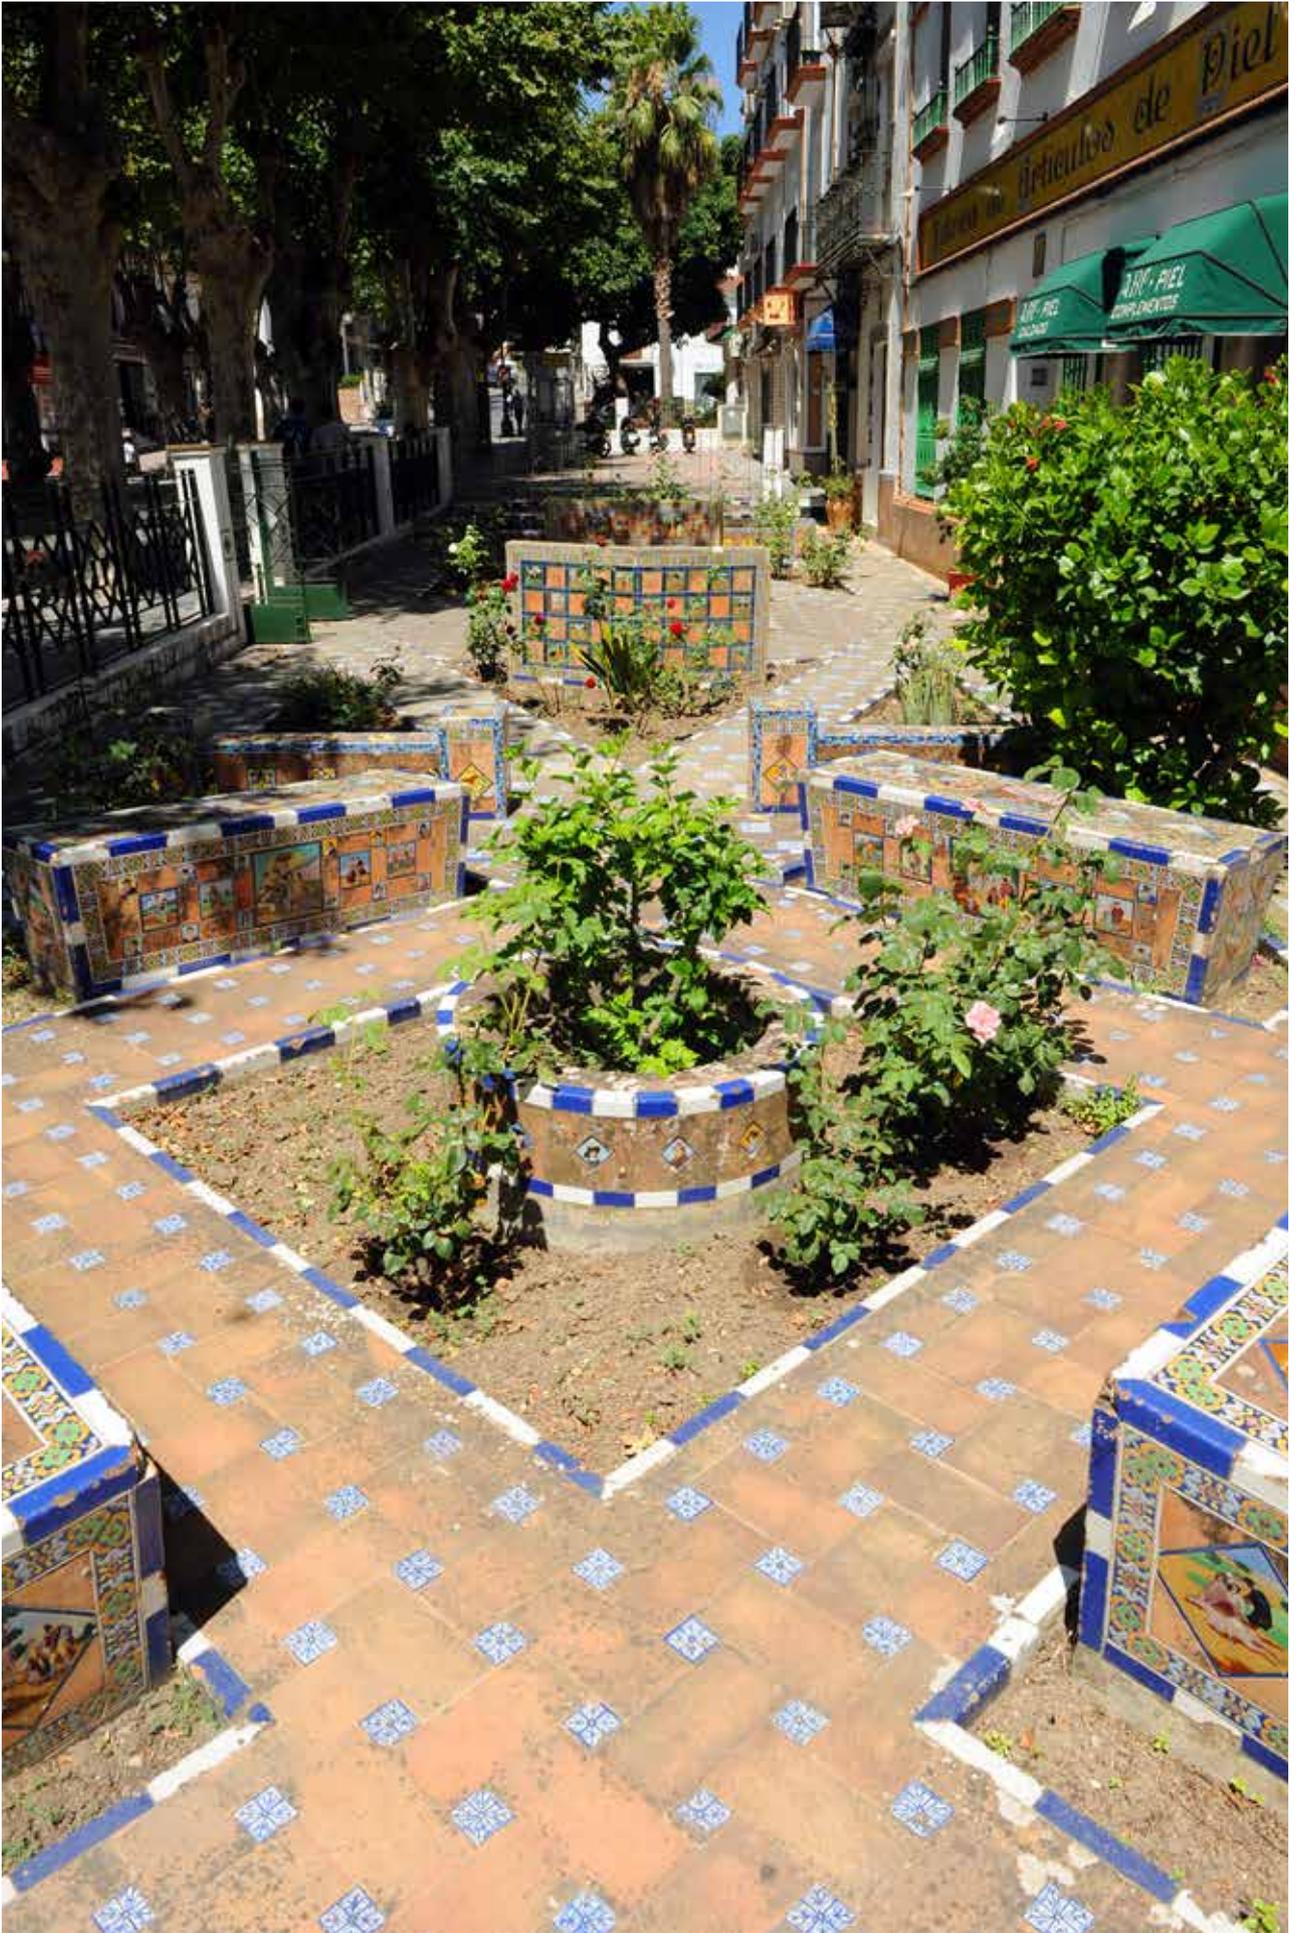
Perspectiva del jardín con los bancos y otros elementos de decoración cerámica.

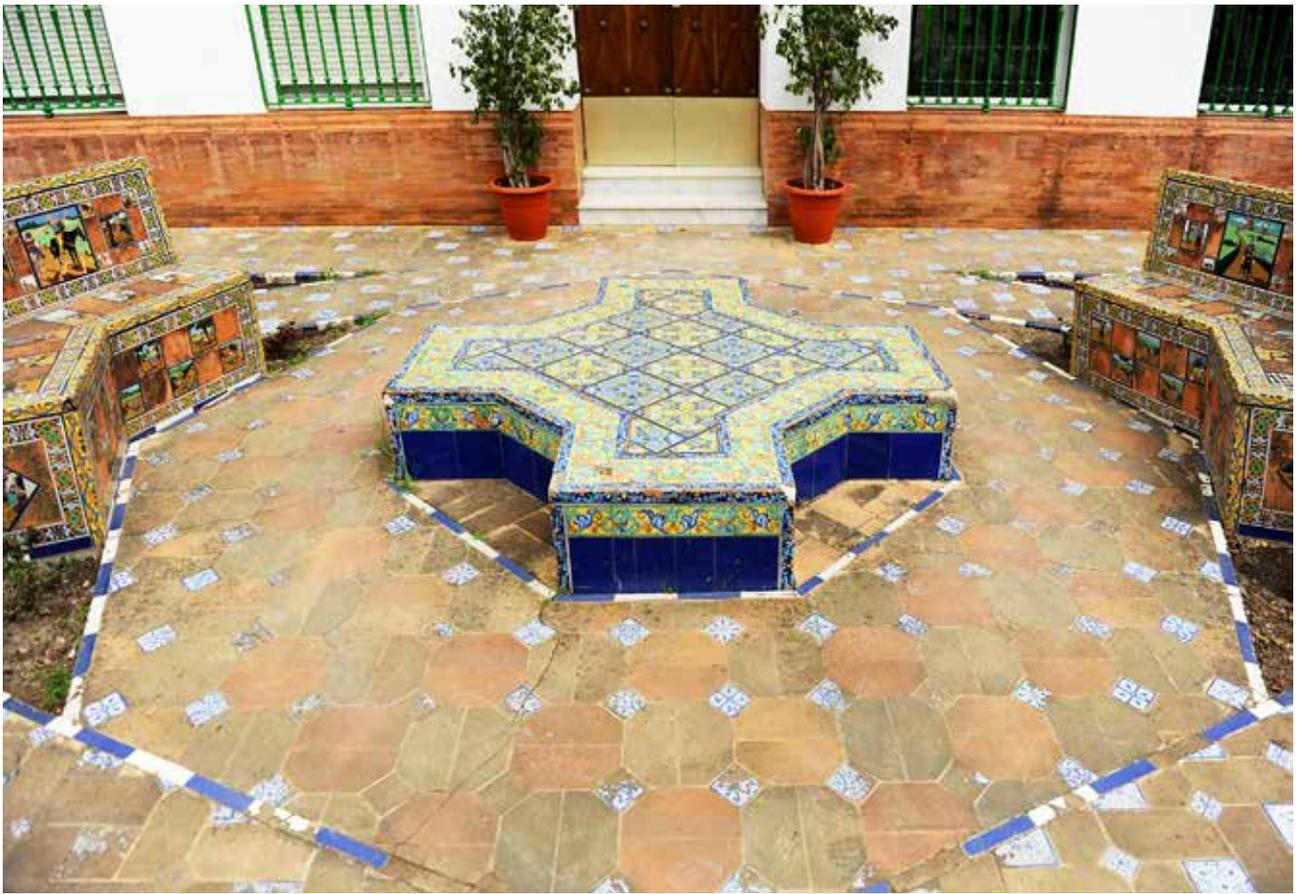
Plataforma central, que por su forma tal vez fuese originalmente una fuente, que da paso a la puerta principal del edificio.

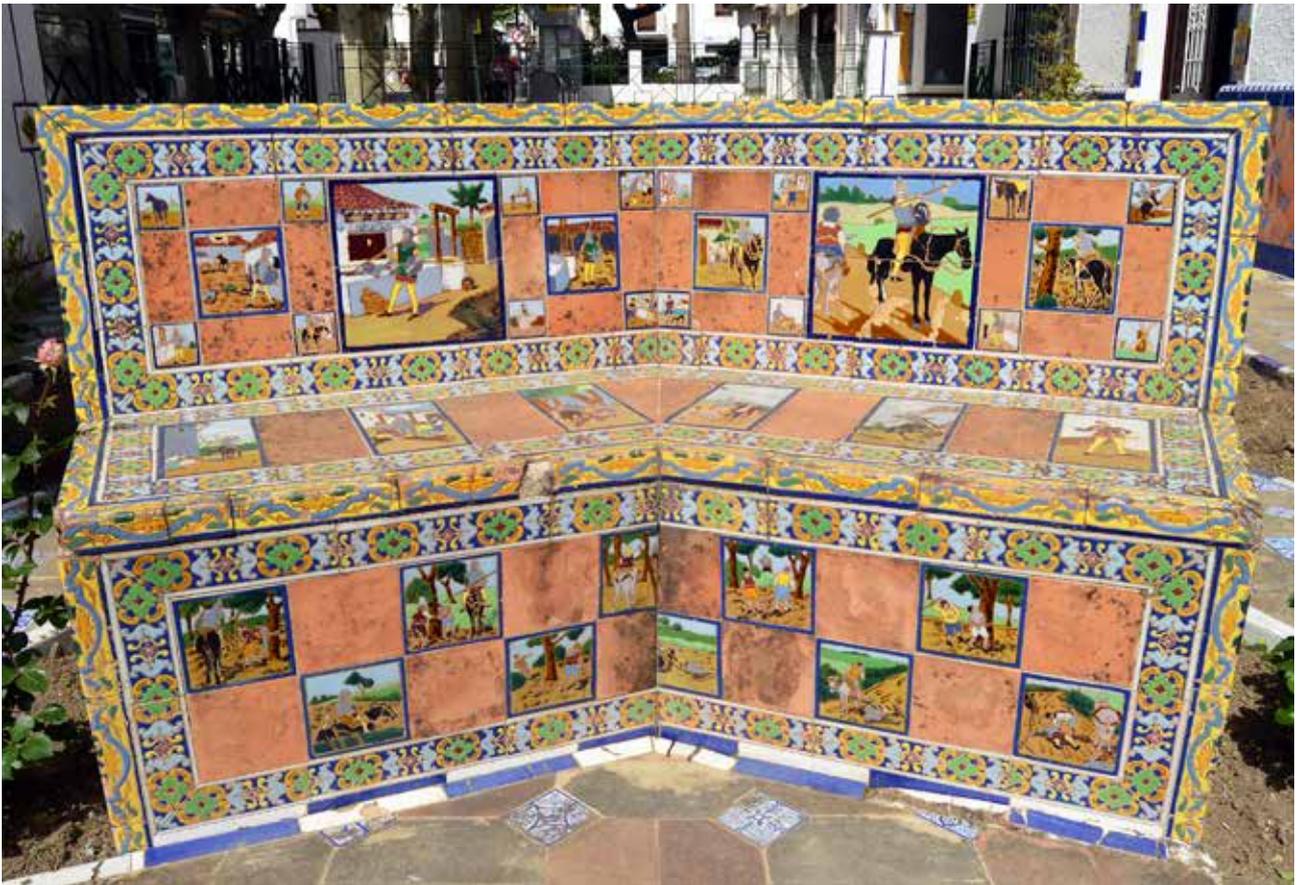
Vista frontal del banco doble 1. BD1.

A ambos lados de la plataforma encontramos dos bancos dobles BD1 y BD2, diseñados en ángulo, con asiento y respaldo, decorados con escenas del Quijote a la cuerda seca en azulejos de diversos tamaños, tanto en su plano frontal como en su cara posterior.

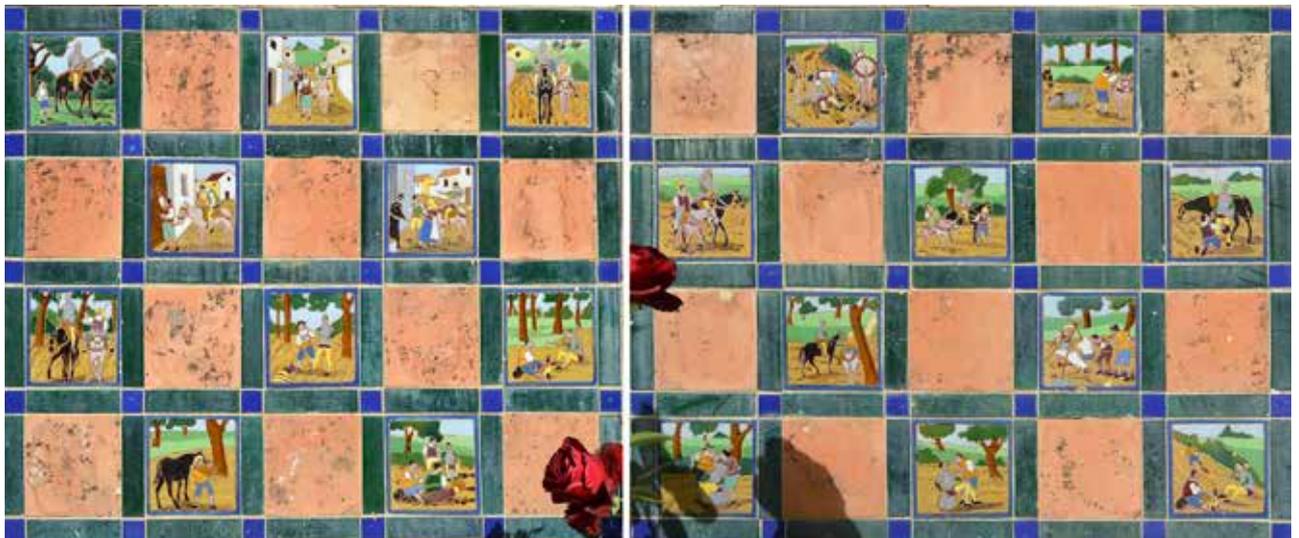
Vista del plano trasero del banco doble 1. BD1.

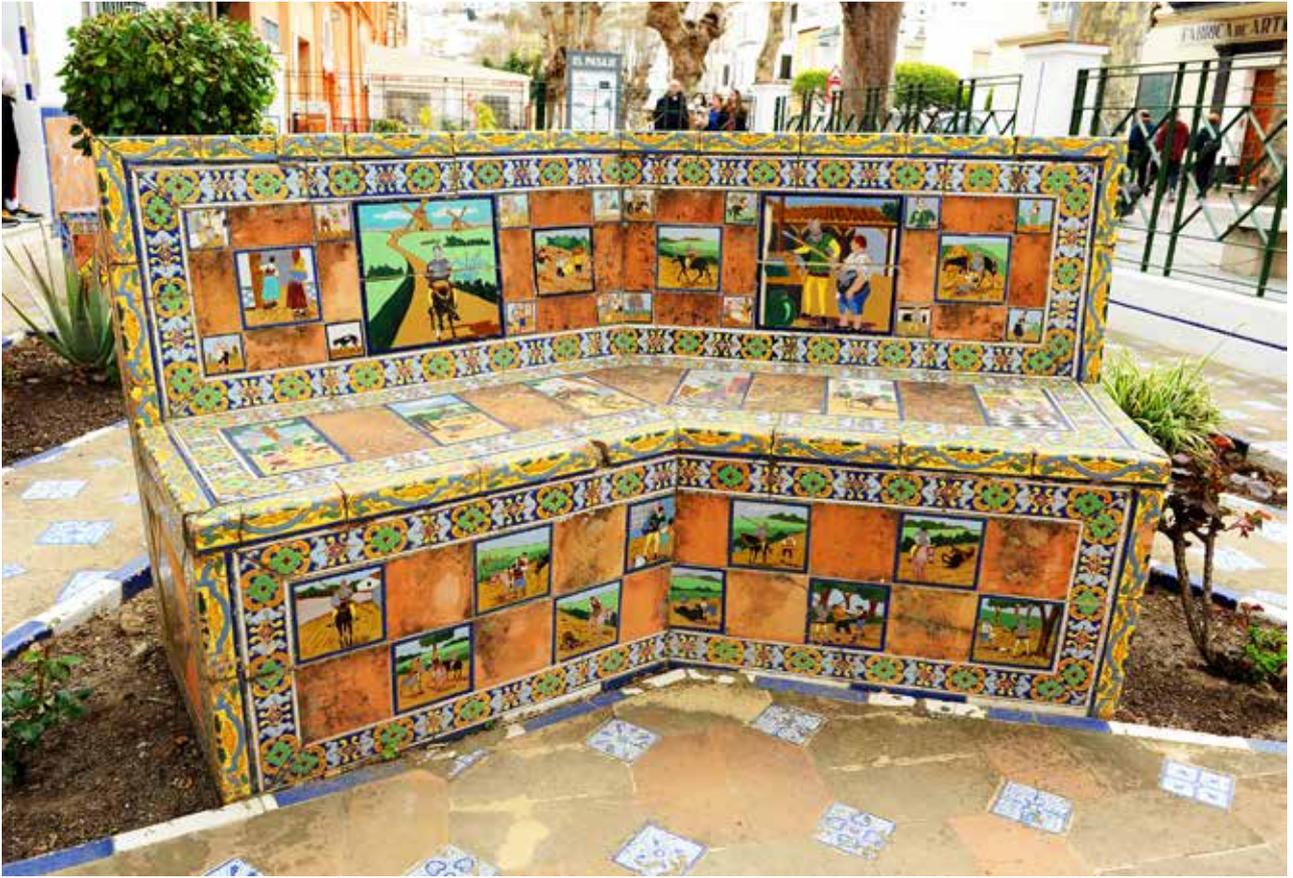
Vista frontal del banco doble 2. BD2.

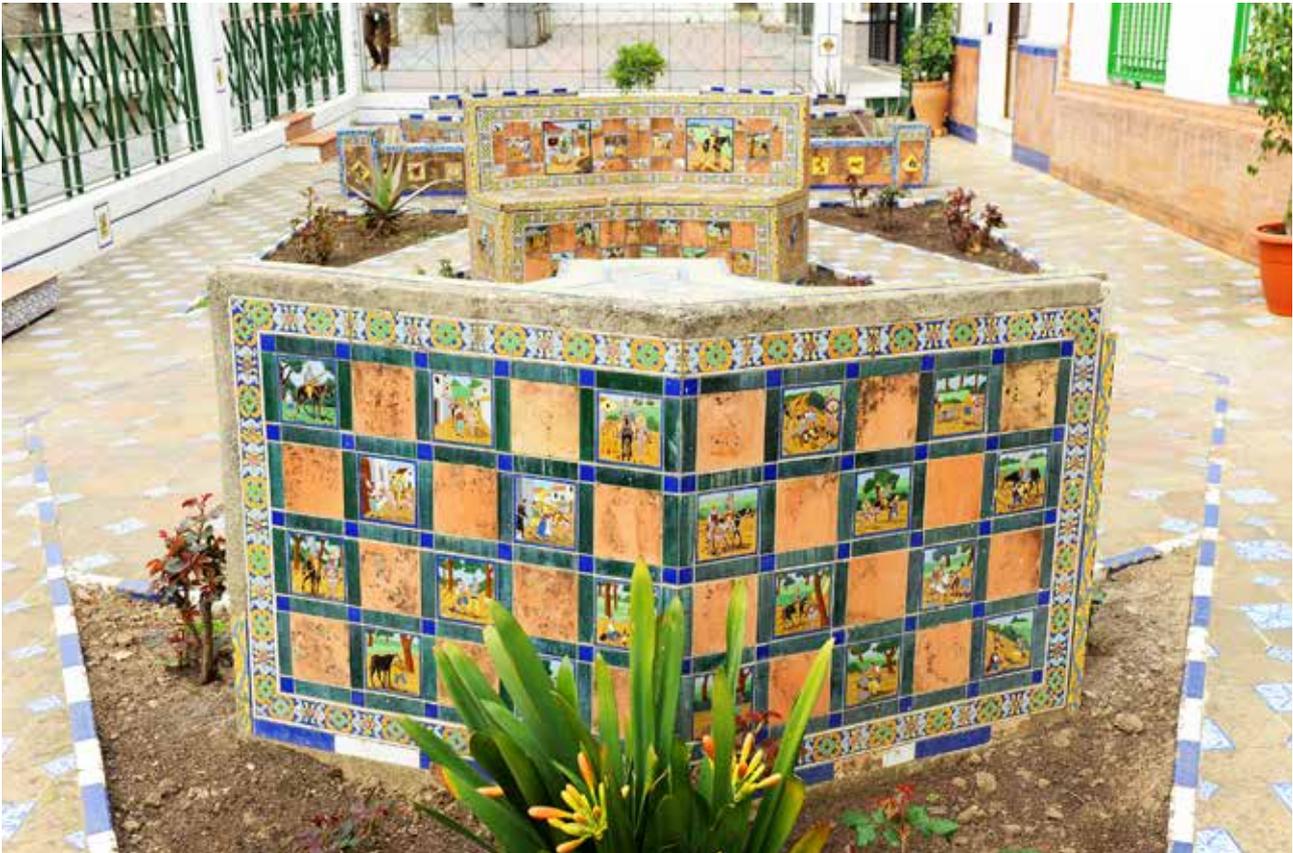
Vista del plano trasero del banco doble 2. BD2.

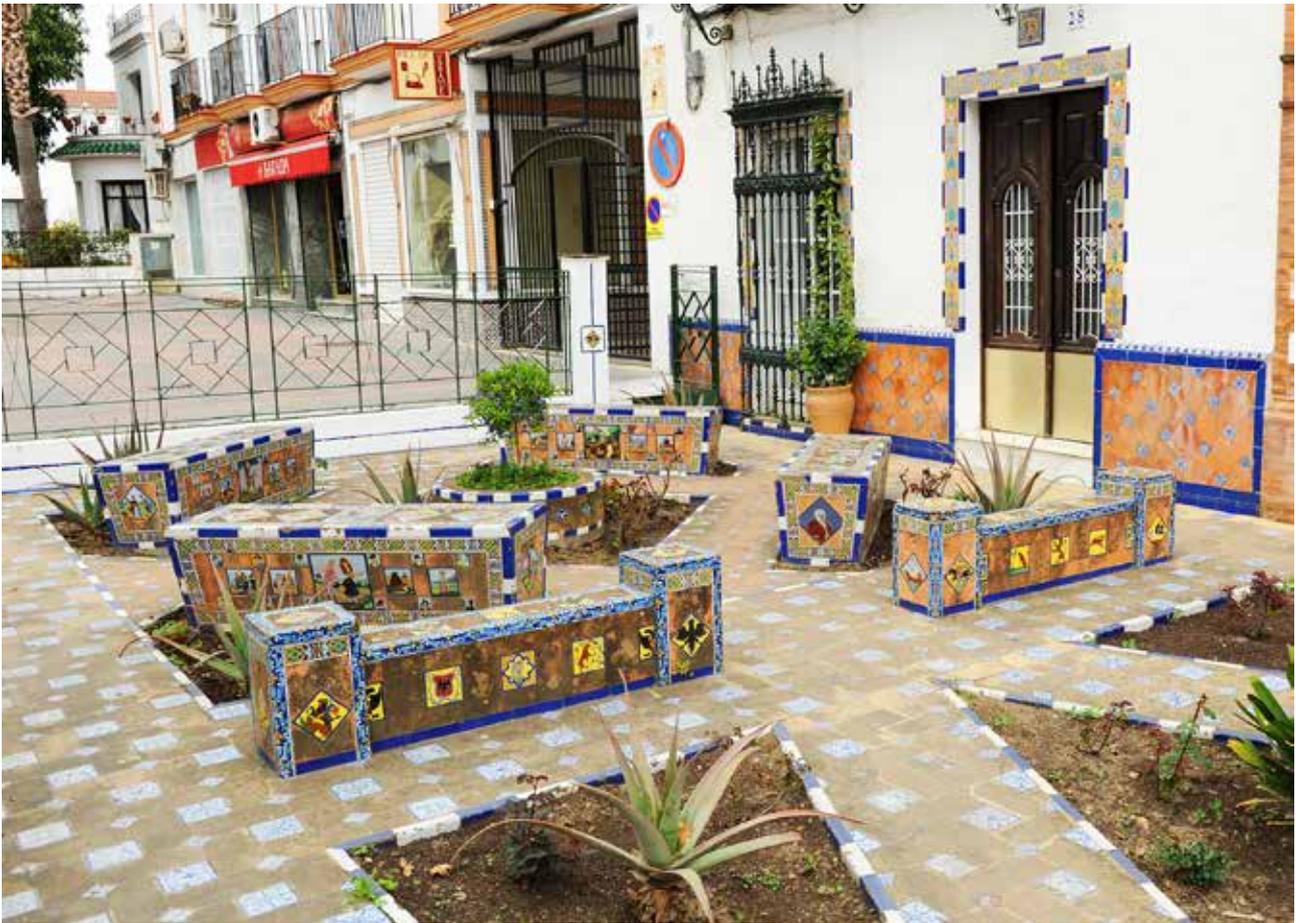
Vista general de la glorieta izquierda, con los poyetes en primer plano.

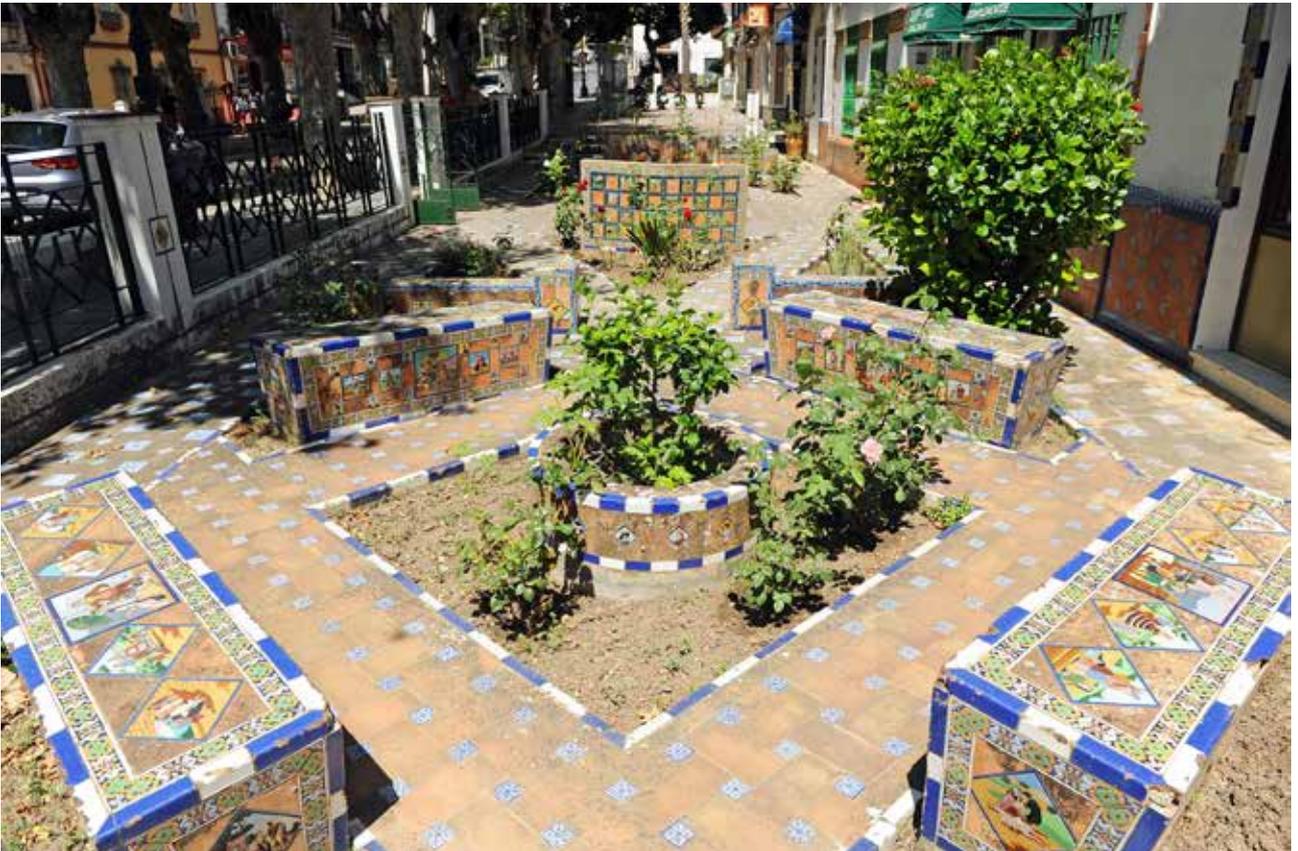
Vista general de la glorieta derecha.
